新潟県中越地震による擁壁被害

高知県技術士会代表幹事
右城 猛(建設 / 総合技術監理)

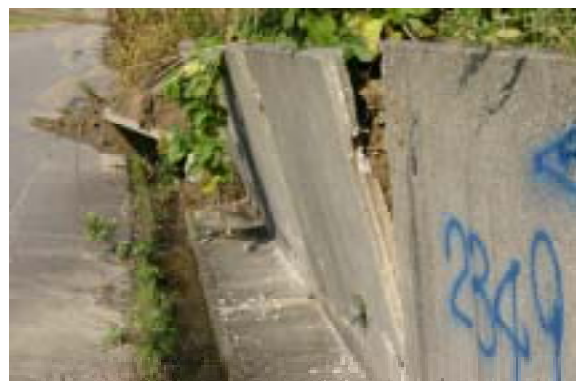
写真1は長岡ICと小千谷ICの間の山谷PA付近、写真2は小千谷IC付近の状況である。図2、図3に示すようにL型擁壁のほとんどが前方へ回転あるいはたて壁付け根部のハンチの上で折れていた。

写真1 関越自動車道の土羽止め擁壁

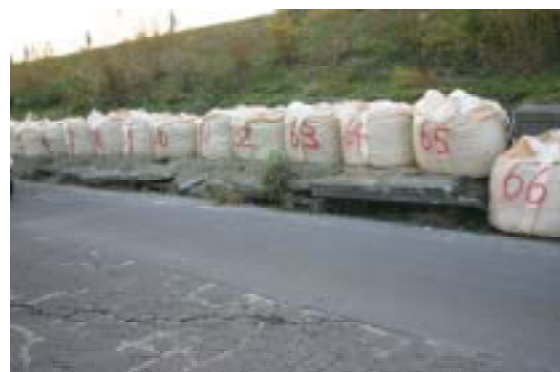
写真2 関越自動車道の土羽止め擁壁

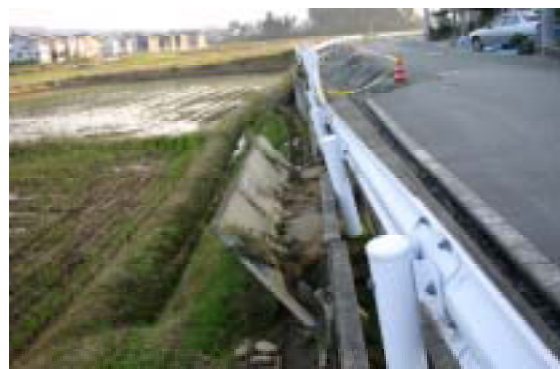
一般道路や宅地においても多くの箇所被災していた。写真3は小千谷市若葉団地内の道路擁壁の被災状況である。

擁壁の破壊モードは、転倒(回転)とたて壁の曲げ破壊である。たて壁の曲げ破壊は、擁壁が剛体的に回転運動した後に生じたのか、回転せずに破壊したのか不明である。盛土を

写真3 小千谷市若葉団地内の道路擁壁

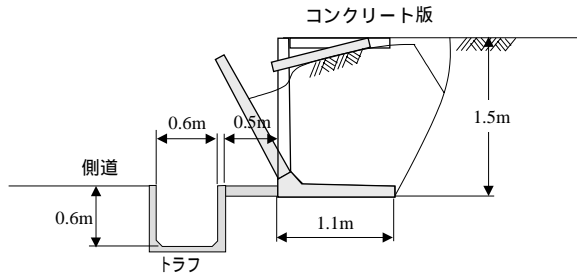
図2 関越自動車道山谷PA付近

図2のL型擁壁を道路土工指針に基づいて大規模地震時(設計水平震度 0.17)で照査すると、転倒の安全率は2.6、滑動の安全率は1.6で十分安全という結果になる。たて壁の応力度も許容応力度に対して十分余裕をもっている。

被災の原因が大きな慣性力の作用もあるが、降雨で盛土の飽和度が高かったため盛土がせん断される過程で著しい強度低下をおこし、過大な土圧を発生させたことが考えられる。

大きな慣性力が作用したときのすべり面の傾斜角は、物部・岡部式によれば土の内部摩擦角に近くなるが、実際のすべり面は図2、図3に示すように鉛直に近い。

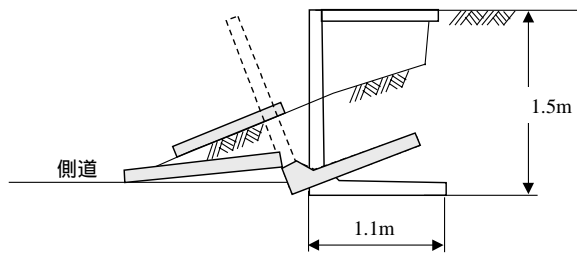
図3 関越自動車道小千谷IC付近

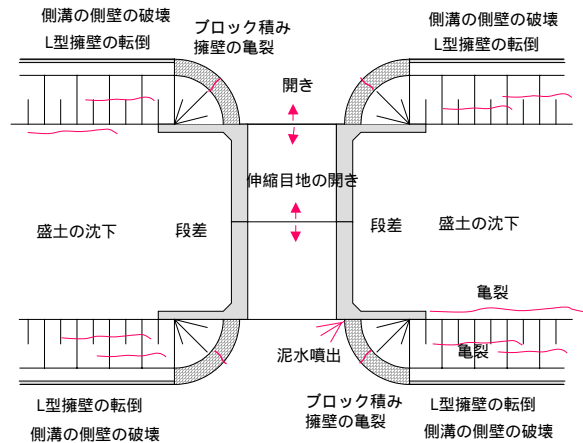
図4 ボックスカルバート周辺の変状

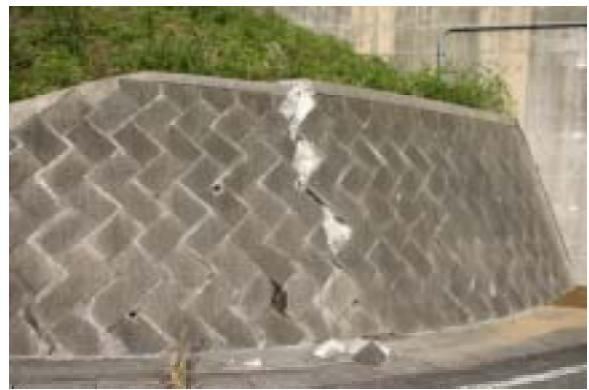
関越自動車道には、随所に横断用のボックスカルバートが設置されており、盛土をカルバートに巻き込む箇所に間知ブロック積み擁壁が施工されている。全ての箇所でブロック積み擁壁に何らかの損傷が認められた。最も多かったのが写真4に示すような鉛直クラックであった。写真5のように水平方向にクラックが発達したもの、写真6のように間知ブロックが抜け出したものなども見られた。

写真4 ブロック積みの鉛直クラック

平面的に 1/4 円をしたブロック積み擁壁の中央部に鉛直のクラックが入った原因は、図5のような曲線梁のモデルで説明できる。曲線梁の内部から土圧が作用すると梁の中央部に大きな負の曲げモーメントが発生し、これによって曲げ破壊したと考えられる。

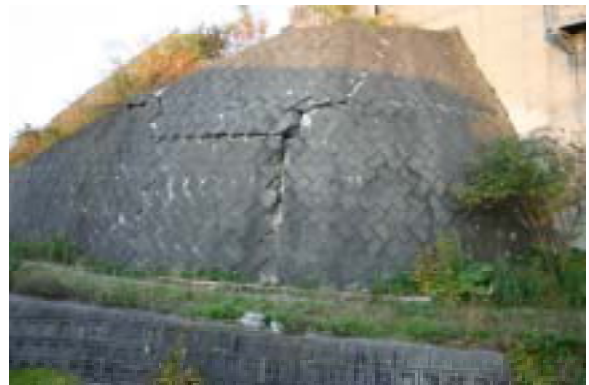
写真5 ブロック積みの縦横方向クラック

写真5の水平クラックは、地震動によって擁壁が図6のように前後に振動し、曲げ破壊を生じたと思われる。

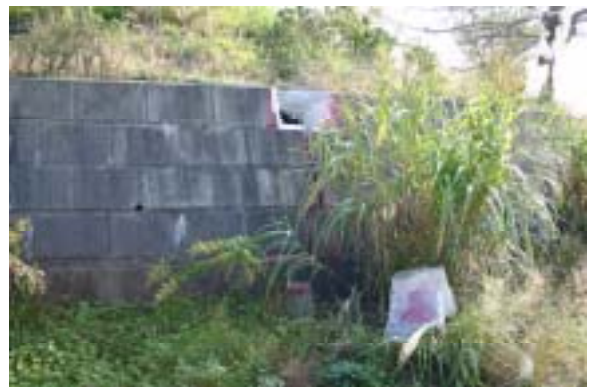
写真6 擁壁から抜け出した間知ブロック

K-NET による小千谷(NIG019)では最大加速度 1500gal, 最大速度 136cm/s を記録している。写真6のブロックの飛び出しを、水平方向に初速度 $V_0=1.36\text{m/s}$ として計算すると図7となり現地の状況と概ね一致する。

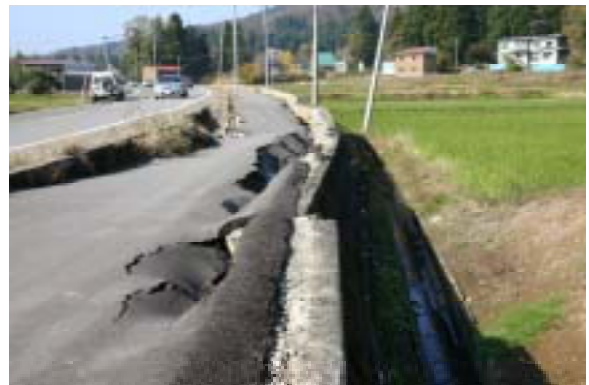
関越自動車道越後川口 IC 近くの国道 117号では、ブロック積み擁壁とその前の水路を含む道路盛土が円弧すべりを生じ、写真7のような状況が見られた。すべり面は図8に示すように歩道と車道の境界部から発生していた。円弧すべりの回転角は、水路の傾斜から約 15 度と推定される。

写真7 円弧すべりで変状を生じたブロック積み

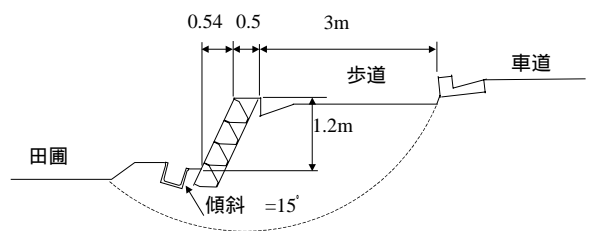
図8 越後川口 IC 近傍の国道 117 号のブロック積み

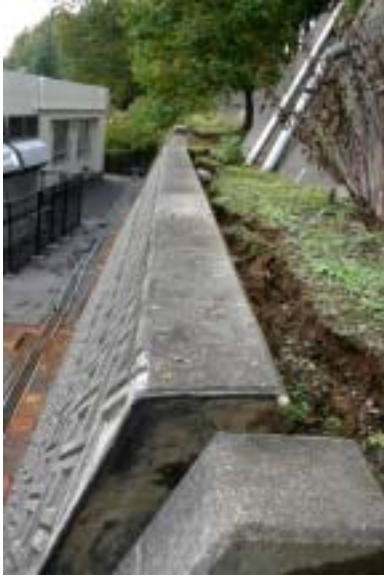
写真8は高町の長岡市立柿が丘学園の脇の切土部擁壁である。二段に積まれた下段のブロック積み擁壁が、図9のように前方へ回転変位していた。注目すべきは擁壁のみが前方へ回転し、すべり面が見られないことである。

写真 8 長岡市高町の二段積みブロック積み

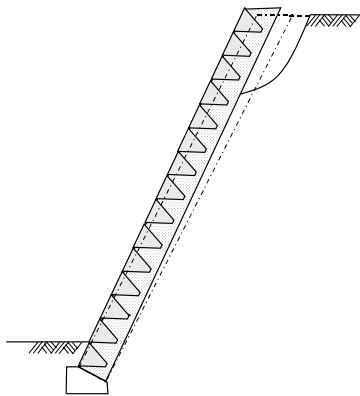
図 9 長岡市高町のブロック積みの変状

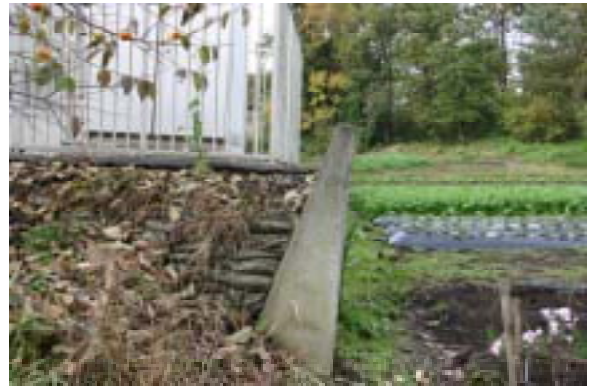
写真 9 傾斜した重力式擁壁

長岡市高町は山頂部を切土して造成された宅地で、震源から方位角 18.7° の方向に 14km 離れているが、斜面崩壊や住宅被害が大きかった。団地の下の「かきのみ園」の敷地の重力式擁壁は、写真 9、写真 10 に見られるように擁壁が約 6 度回転し、擁壁天端と背後の地盤に約 40cm の段差を生じていた。

写真 9 の擁壁は、自重にかかる慣性力のみで回転したと考えられる。なお、この擁壁の常時の安全率を道路土工指針に基づいて算定すると、転倒 1.1、滑動 2.2、支持力 2.7 となり、滑動以外は OUT になる。

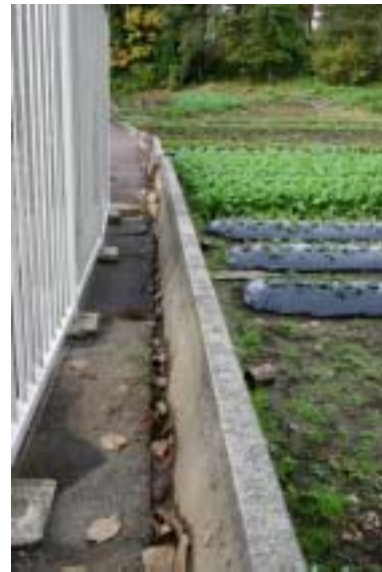
写真 10 盛土地盤の沈下

盛土は地震動で締めめられて沈下するが、擁壁は変形しない。盛土高 2.5m の間で 40cm の沈下を生じ、それによって段差が表れたものと考えられる。地盤全体ではさらに大きな沈下があったものと推測される。

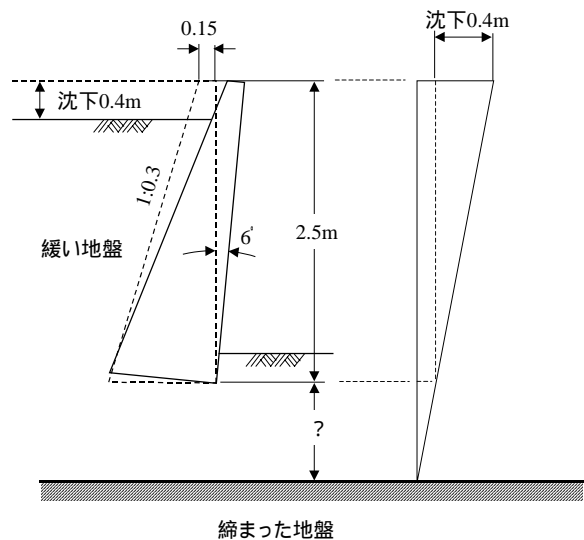
この重力式擁壁の断面寸法を図 10 に示す。単位長さ当りの質量は $M=3.08t$ 、つま先から重心までの距離は $x=0.31m$ 、 $y=0.95m$ である。つま先に関する慣性モーメントは $I=4.52m^2$

図 10 重力式擁壁の変状

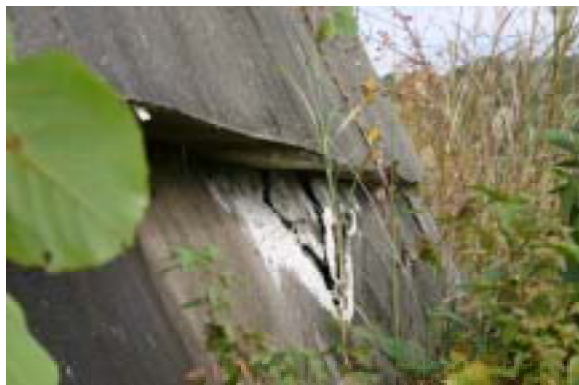
写真 11 は、写真 9 の擁壁の近傍で見掛けたものである。コンクリートの水平打継目で、その上の擁壁がすべり出していた。施工時に

写真 11 水平打継目からのすべり出し

レイタンスの除去が不十分であると付着力が期待できない。摩擦係数は 0.6~0.8 と考えられるので、600~800 ガル以上の水平加速度を受ければすべり出すことになる。打継目に用心鉄筋を入れておけばこのような被害は免れることができるが、すべりによって地震エネルギーを吸収したため、転倒を免れたともいえる。
