地震による被災事例に基づくブロック積み擁壁の曲げ破壊試験

株式会社第一コンサルタンツ 楠本雅博, 右城猛, 齋藤啓太
高幡コンクリート積みブロック協同組合 藤田典久

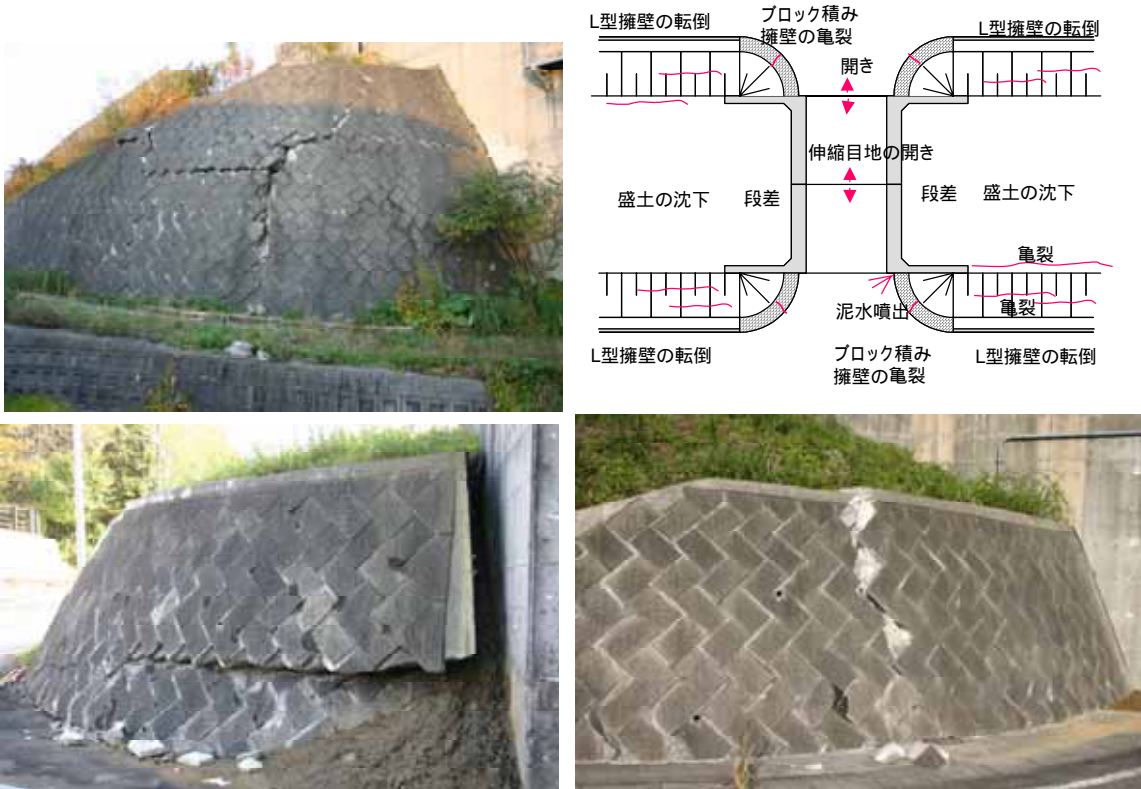
写真-1 平成 16 年新潟県中越地震における関越自動車道の横断函渠の巻き込み部

写真-1 は平成 16 年の新潟県中越地震による小千谷市の関越自動車道のブロック積み擁壁被災写真(撮影右城猛)である。小千谷市では関越道は盛土構造になっており、現道が高速道路を横断する箇所には函渠が設置されている。函渠部では盛土を巻き込むためにブロック積み擁壁が施工されているが、写真に見られるような被害があちこちで見られた。

写真-1 において、横断函渠に伸縮目地の開きがあることから、ブロック積み擁壁の鉛直方向ひびわれの原因は横断函渠の水平移動に伴うものと推定される。水平方向ひびわれの原因としては、函渠工と擁壁の間から流出した土砂が水平方向ひびわれより上方から発生していること、水平方向ひびわれが直線状に発生していることから「空隙の発生、背面土の崩落」が原因として考えられる。

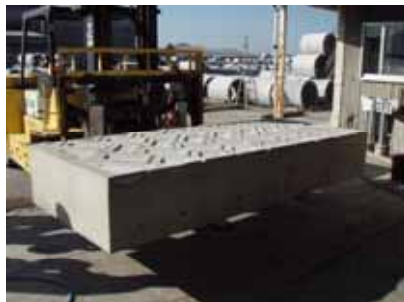
No.1 練り積み(間知上側)

曲げ破壊試験を実施した供試体を表-1 および写真-2 に示す。ここで No.3 の無筋矩形断面は「もたれ式擁壁」を想定したものであり、単一構造体であることから比較検討の際に基準となる。No.4 ~ No.6 の試作ブロックは新しいタイプのコンクリートブロックを開発するためのものである。なお供試体の設計寸法は幅 1,250mm, 厚 500mm, 長 3,200mm である。

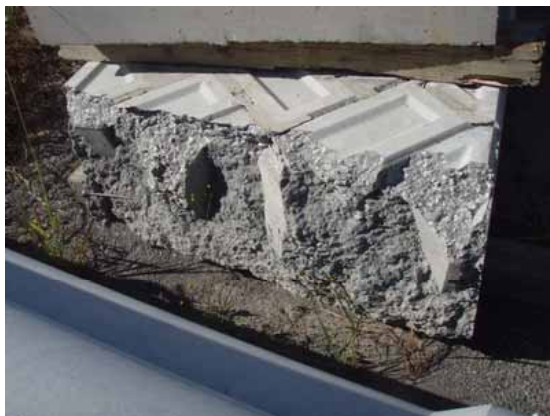
(a) 練り積み(間知ブロック上側)

破断面の引張縁はほぼ直線である。圧縮側では間知ブロックが破断している。破断面においてブロック部と場所打ち部の明確な区別はない。破壊荷重は $P=220$ (kN) であった。

- (1) 引張側にあるブロックの目地は、ブロック同士が密着していたとしても断面性能に寄与しない。また密着していなければ圧縮側であっても断面性能に寄与しない。
- (2) 間知ブロックのようにコンクリートとの付着面の形状が複雑であり、谷積みのようにブロックの目地が直線にならない場合には、付着面が平面的なものよりも断面性能が大きくなる。
- (3) ブロックと胴込めあるいは中詰めコンクリートとの付着強度が大きく影響する。

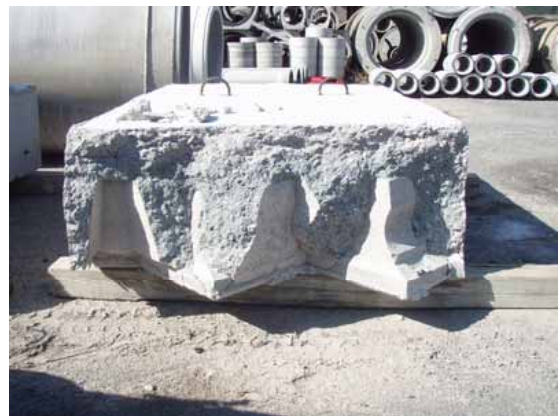
(b) 練り積み(間知ブロック下側)

破断面の引張縁は間知ブロックに沿っている。圧縮縁はほぼ直線である。破断面は間知ブロックの胴に沿って形成されている。ブロック部と場所打ち部の付着が曲げ破壊に大きく影響し

ていると推察される。破壊荷重は $P=120$ (kN)と(1)の55%であった。

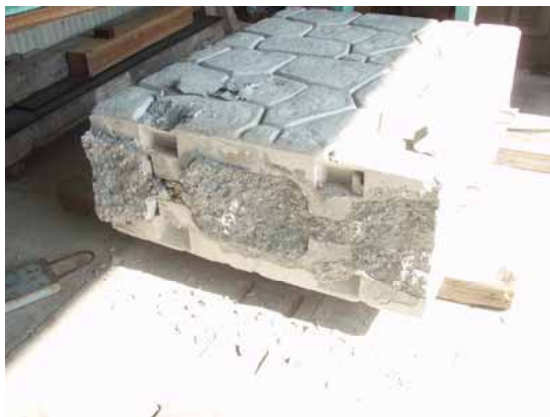
(c) 試作ブロック(無筋)

引張側と圧縮側の目地がほぼ同じ位置であったため、破断面はブロック目地を引張縁・圧縮縁とする平面で形成されている。破壊荷重は $P=80$ (kN)と(1)の36%であった。圧縮側に配置したブロック目地部が密着していなかったため、抵抗断面が胴込めコンクリートのみになったと考えられる。

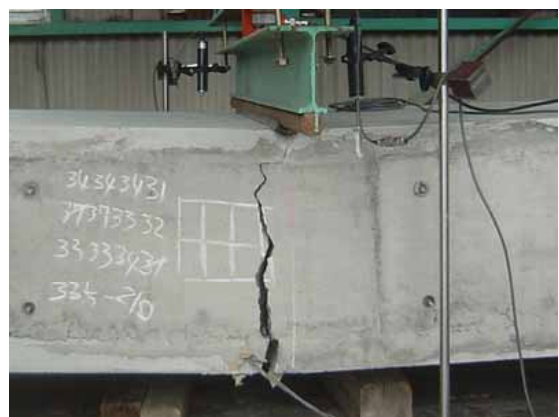
(d) 試作ブロック(3-D13)

上記(3)の断面の圧縮側・引張側にそれぞれ D13 の鉄筋を 3 本ずつ配置したものである。ピーク強度後も鉄筋のじん性により、変形は進行するが一気に破壊に至ることはなかった。

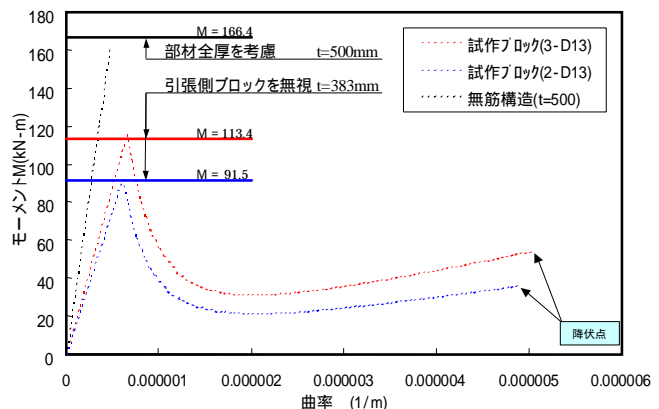
図-3 試験結果と理論値の比較

図-3 は曲げ破壊試験で計測されたピーク強度と理論値(ひびわれ強度)を比較したものである。図-3 では載荷重を曲げモーメント、変位量を曲率で表した。図-3 ではブロックを使用しない無筋断面と、鉄筋量が異なる2種類の試作ブロックを示した。無筋断面は部材全厚(500mm)を有効断面、試作ブロックでは引張側に配置されるパネル厚 117mm を控除して、有効断面厚 383mm とした。試験結果と理論値の相関性は高く、曲げ破壊時のピーク荷重は現行の RC 理論によりほぼ推定できる。

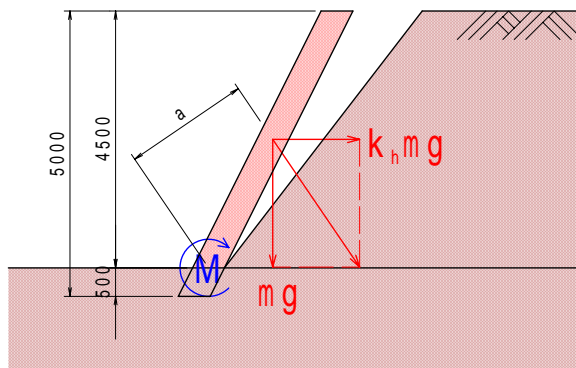
図-5 地震動に対する力学モデル

地震動による擁壁の被災メカニズムを図-1 に示した。本節では図-5 に示すように全高 5.0m, 勾配 1:0.5, 控え厚 0.50m, 根入れ 0.5m のもたれ式擁壁を想定し、前記エネルギー吸収を考慮して耐

震性を評価した。図-1において、背面土の崩落状態(規模)は裏込め土砂や地震動の特性によると推定される。ここでは最も安全側として、図-5に示したように根入れ部のみで支持された片持ち梁として解析を行った。

配置される鉄筋量は少ないことから鉄筋構造では鉄筋降伏までをエネルギー吸収量とした。また、無筋構造は弾性応答(線形応答)であるが、鉄筋構造はひびわれ発生後に非線形応答となる。このためニューマークのエネルギー一定則により、線形応答に換算した等価曲げモーメントを求めた。さらに、この曲げモーメントから図-5に示す力学モデルにより地震動の等価水平震度 k_h を算定し、耐震性評価の指標とした。

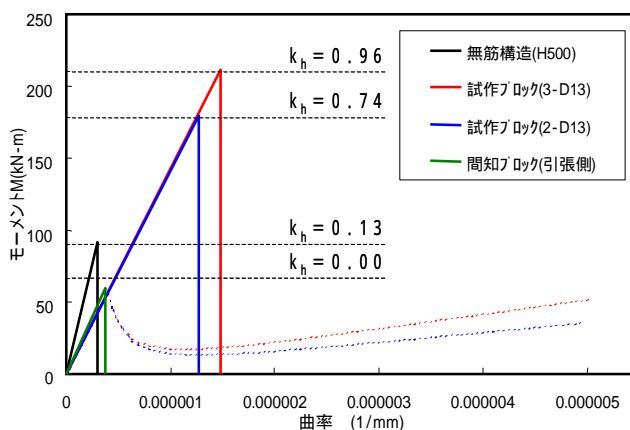
図-6 等価曲げモーメント

図-6に線形応答に換算した等価曲げモーメントを示す。間知ブロックでは等価水平震度 k_h は0.0以下となった。このことはブロックが引張側となる地震動に対しては抵抗できないことを示している。

表-2は等価曲げモーメントから求められた等価水平震度および等価加速度である。

もたれ式擁壁の等価水平震度 k_h は0.13となり、高知県における種地盤の設計水平震度 $k_h=0.85 \times 0.15=0.13$ と同値となった。

新潟県中越地震における小千谷市の東西方向最大加速度は898ガルである。試作ブロックの鉄筋(D13)を3本配置した供試体ではこの最大加速度を上回る等価化速度941ガルとなった。したがって、試作ブロック(3-D13)は、新潟県中越地震相当の加速度でも破断崩壊することはないと評価される。
