新潟県中越地震による擁壁被害

高知県技術士会代表幹事
右城 猛(建設 / 総合技術監理)

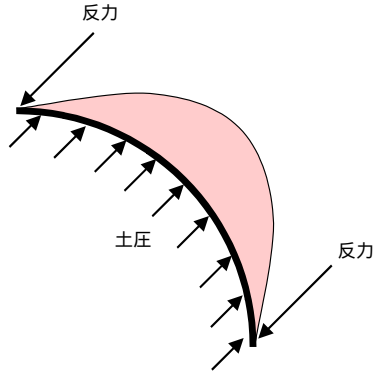
図5 ブロック積み擁壁の曲げモーメント

平面的に 1/4 円をしたブロック積み擁壁の中央部に鉛直のクラックが入った原因は、図5のような曲線梁のモデルで説明できる。曲線梁の内部から土圧が作用すると梁の中央部に大きな負の曲げモーメントが発生し、これによって曲げ破壊したと考えられる。

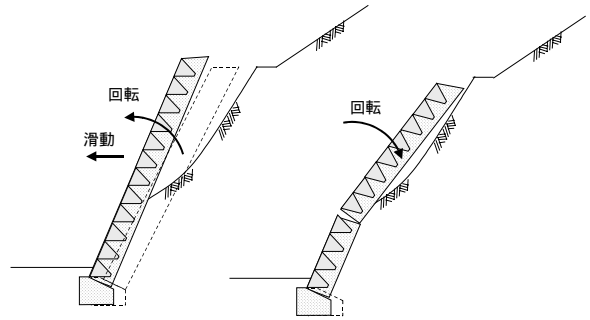
図6 振動によるブロック積み擁壁の曲げ破壊

写真5の水平クラックは、地震動によって擁壁が図6のように前後に振動し、曲げ破壊を生じたと思われる。

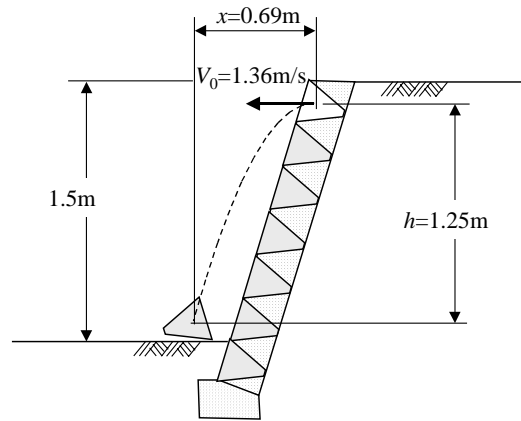
図7 慣性力によるブロックの飛び出し

K-NET による小千谷(NIG019)では最大加速度 1500gal, 最大速度 136cm/s を記録している。写真6のブロックの飛び出しを、水平方向に初速度 $V_0=1.36\text{m/s}$ として計算すると図7となり現地の状況と概ね一致する。

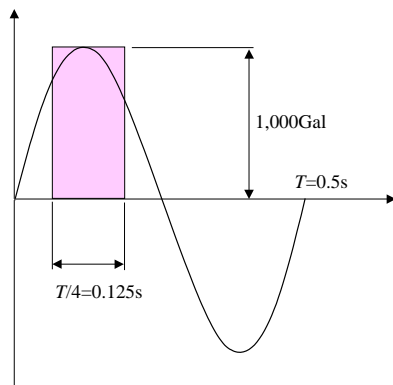
図 11 加速度波形

速度で擁壁は回転運動を始める。地震波の周期は 0.5 秒程度と考えられるので、擁壁に作用する加速度を図 11 のような矩形パルスにモデル化し、擁壁の回転角を計算すると 6 度になり実測値と一致する。ただし、最大水平加速度は 1000 ガルとした。

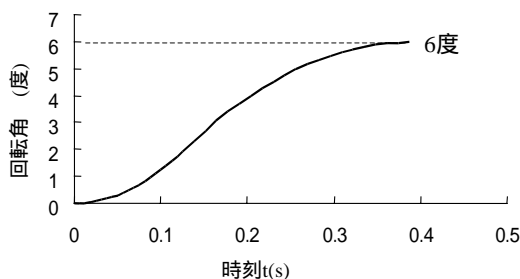
図 12 重力式擁壁の回転角

写真 9 の擁壁は、自重にかかる慣性力のみで回転したと考えられる。なお、この擁壁の常時の安全率を道路土工指針に基づいて算定すると、転倒 1.1、滑動 2.2、支持力 2.7 となり、滑動以外は OUT になる。

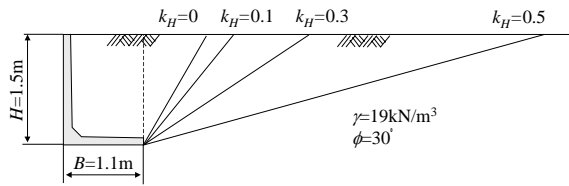
図 13 物部・岡部式による地震時のすべり面

物部・岡部式で求められる主動すべり面は図 13 のようになるが、実際のすべり面は鉛直に近い。物部・岡部式では盛土のせん断強度をせん断歪みに無関係に一定と仮定しているが、龍岡・古関らが指摘しているように盛土がせん断される過程でピーク強度から残留強度に低下することが考えられる。
